LAUDO DE PERÍCIA CAUTELAR

VW/GOL ROLLING STONES/VW/GOL ROLLING STONES

1995/ 1995 - BRANCA - Gasolina

ALX MOTORS

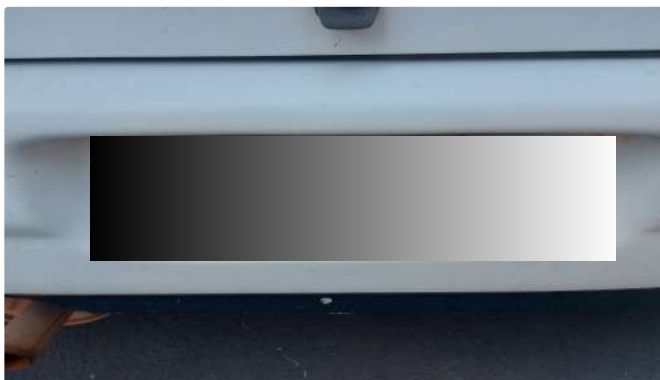
Placas (PIV)

✔ 208 - Sem vestígios de irregularidades.

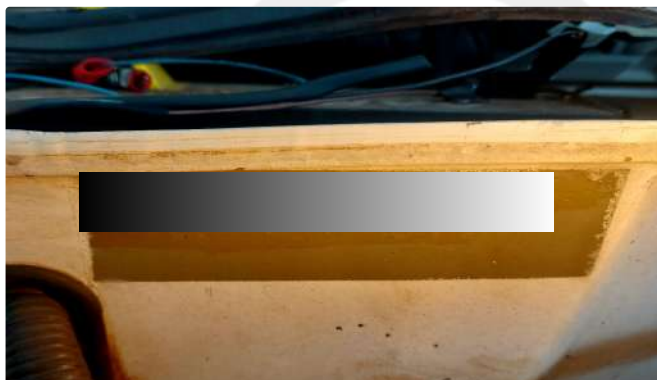
Gravação do Chassi

✔ 018 - Gravação identificadora sem vestígios aparentes de adulteração.

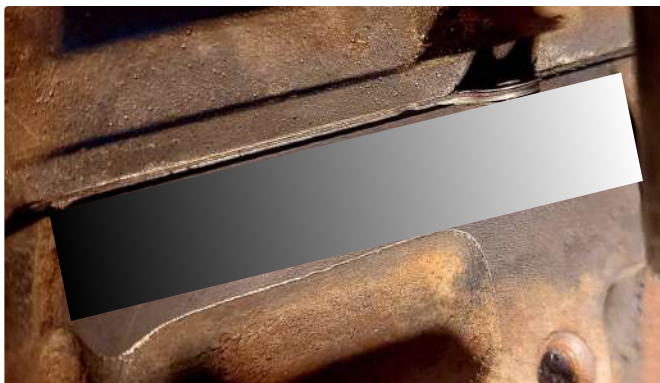
Gravação do Motor

✔ 048 - Gravação identificadora confere com os registros dos bancos de dados oficiais.
✔ 018 - Gravação identificadora sem vestígios aparentes de adulteração.

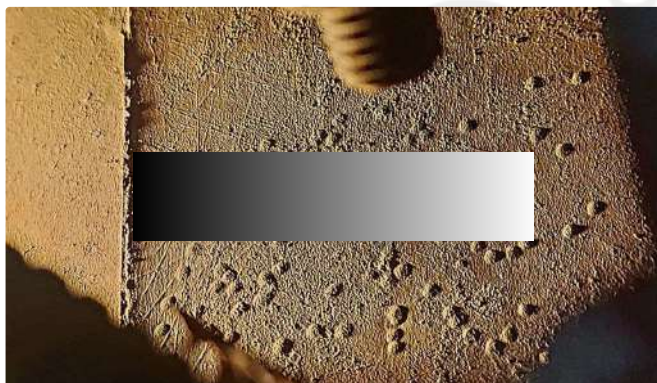
Gravação do Câmbio

✔ 018 - Gravação identificadora sem vestígios aparentes de adulteração.
✔ 074 - Não registrada nos bancos de dados dos órgãos competentes / BIN

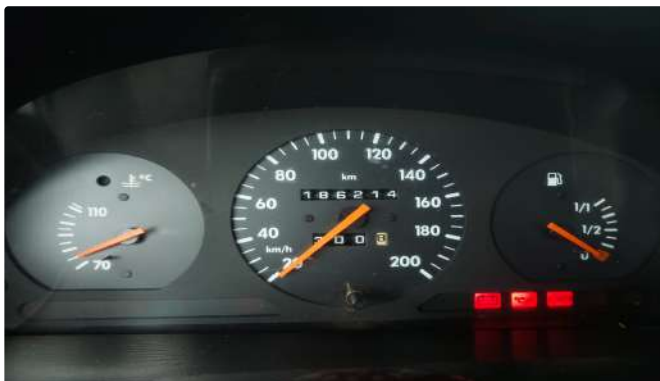
Hodômetro

✔ 249 - Registro fotografado/observado.

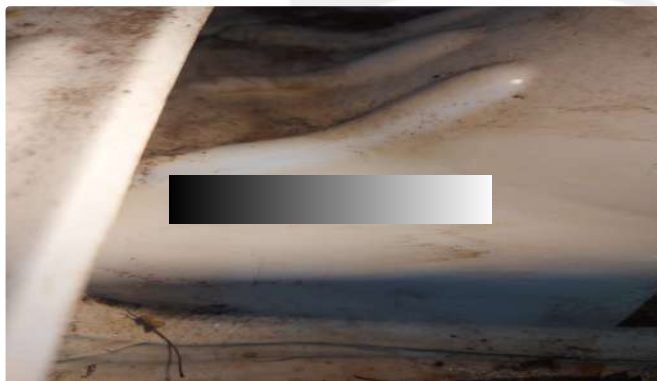
Eta/VIS

✔ 249 - Registro fotografado/observado.

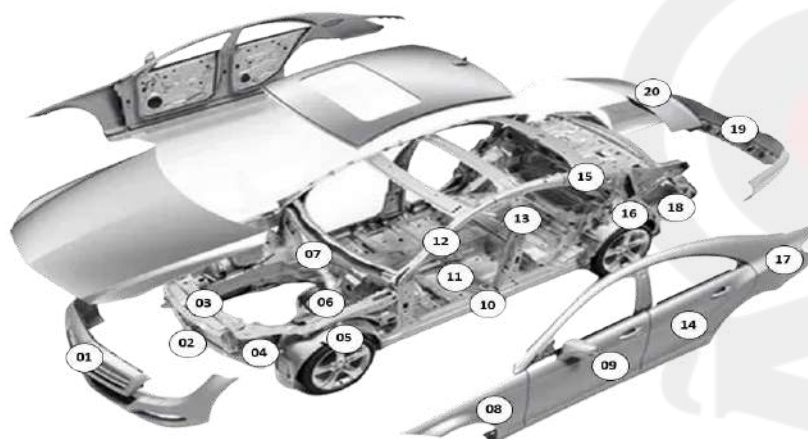
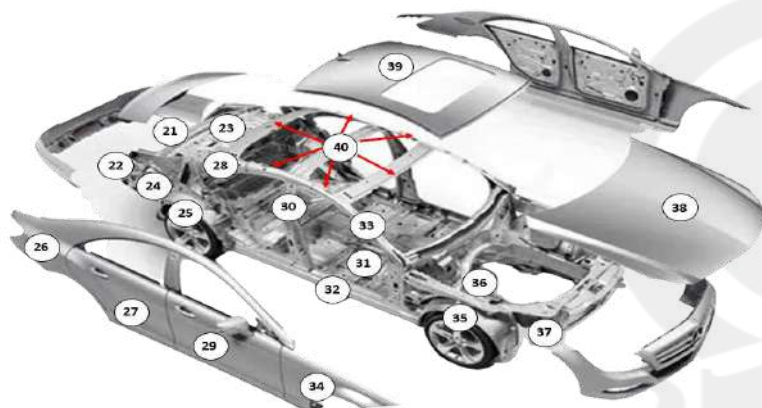
AVALIAÇÃO ESTRUTURAL

● 1 - Envolvente/para choque dianteiro	Substituído
● 2 - Alma para choque diant/painel front infe/crashbox	Original
● 3 - Painel frontal superior	Recuperado
● 4 - Longarina dianteira esquerda	Original
● 5 - Caixa de roda dianteira esquerda	Original
● 6 - Torre do amortecedor dianteiro esquerdo	Original
● 7 - Painel corta fogo	Original
● 8 - Para lama/folha lateral dianteira esquerda	Recuperado
● 9 - Porta dianteira esquerda	Original
● 10 - Caixa de ar/soleira esquerda	Original
● 11 - Assoalho do habitáculo lado esquerdo	Original
● 12 - Coluna dianteira esquerda	Original
● 13 - Coluna média/central esquerda	Original
● 14 - Porta traseira esquerda	Original
● 15 - Coluna traseira esquerda	Original
● 16 - Caixa de roda traseira esquerda	Original
● 17 - Folha lateral traseira esquerda	Reparado
● 18 - Longarina traseira esquerda	Original
● 19 - Envolvente/para choque traseiro	Recuperado
● 20 - Capô/tampa do porta malas/caçamba/painel traseiro	Original

● 21 - Painel traseiro	Original
● 22 - Alma do para choque traseiro	Original
● 23 - Assoalho do porta malas/caçamba	Original
● 24 - Longarina traseira direita	Original
● 25 - Caixa de roda traseira direita	Original
● 26 - Folha lateral traseira direita	Recuperado
● 27 - Porta traseira direita	Original
● 28 - Coluna traseira direita	Original
● 29 - Porta dianteira direita	Recuperado
● 30 - Coluna média/central direita	Original
● 31 - Assoalho do habitáculo lado direito	Original
● 32 - Caixa de ar/soleira direita	Original
● 33 - Coluna dianteira direita	Original
● 34 - Para lama/folha lateral dianteira direita	Substituído
● 35 - Caixa de roda dianteira direita	Original
● 36 - Torre do amortecedor dianteiro direito	Original
● 37 - Longarina dianteira direita	Original
● 38 - Capô/tampa do compartimento do motor	Recuperado
● 39 - Folha do teto	Original
● 40 - Estrutura do teto	Original

/** NO ATO DA PERICIA O VEICULO ENCONTRA-SE COM PARA CHOQUE DIANTEIRO,FAROL, PARA LAMA EXTERNO DIANTEIRO AMBOS DO LADO DIREITO SUBSTITUÍDOS.** CAPÔ, PARA LAMA EXTERNO DIANTEIRO DE AMBOS OS LADOS, PAINEL FRONTAL, PORTA DIANTEIRA, FOLHA EXTERNA DA LATERAL TRASEIRA AMBOS DO LADO DIREITO, PARA CHOQUE TRASEIRO RECUPERADOS.**REPAROS DE FUNILARIA E PINTURA NA FOLHA EXTERNA DA LATERAL TRASEIRA ESQUERDA.** PONTOS ACENTUADOS DE CORROSÃO EM ALGUMAS PEÇAS DA LATARIA.** AMOLGAMENTO(AMASSAMENTO) NA CAIXA DE AR DIANTEIRA DIREITA.** REPINTURA CONFORME CROQUI.** ETIQUETA ETA ON LINE DO COMPARTIMENTO DO MOTOR ENCONTRA-SE DANIFICADA/ILEGIVEL, CLIENTE ORIENTADO A REALIZAR A REPOSIÇÃO/SUBSTITUIÇÃO DA MESMA, CONFORME RESOLUÇÃO 968/2022 DO CONTRAN.**
