LAUDO DE PERÍCIA CAUTELAR

Marca, Modelo e Ano fabricação/Modelo
FORD/KA 100 ANOS AT 1.5/FORD/KA 100 ANOS AT 1.5
2019/ 2020 - AZUL - ALCOOL/GASOLINA

Solicitante
ALX MOTORS

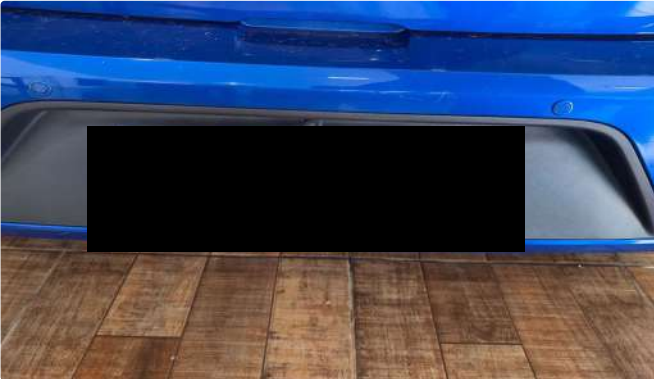
Placas (PIV)

0208 - Sem vestígios de irregularidades.

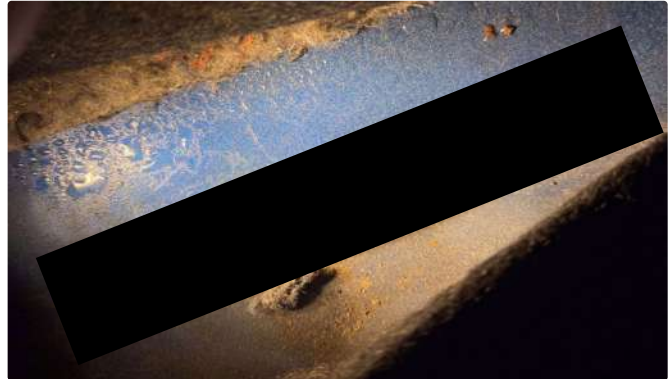
Gravação do Chassi

0118 - Gravação identificadora sem vestígios aparentes de adulteração.

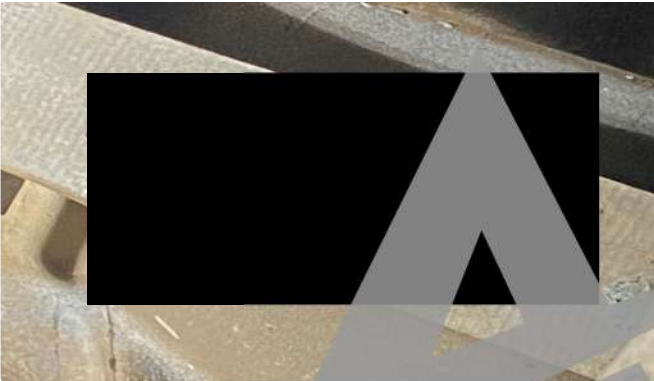
Gravação do Motor

01048 - Gravação identificadora confere com os registros dos bancos de dados oficiais.

01018 - Gravação identificadora sem vestígios aparentes de adulteração.

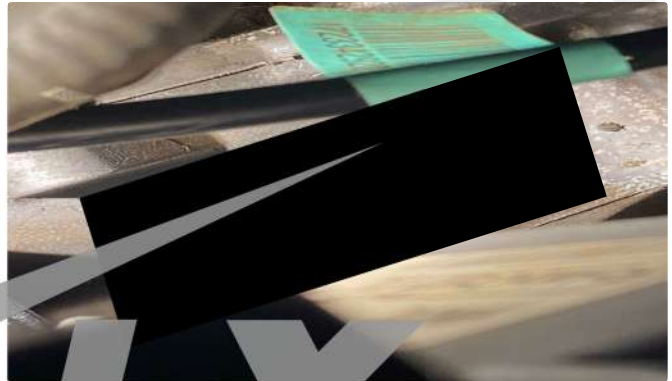
Gravação do Câmbio

01018 - Gravação identificadora sem vestígios aparentes de adulteração.

01074 - Não registrada nos bancos de dados dos órgãos competentes / BIN

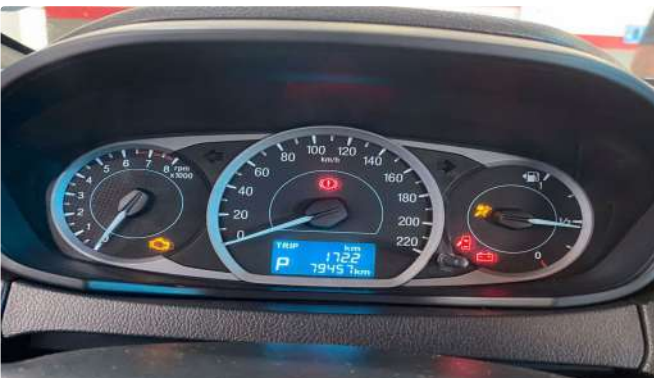
Hodômetro

0249 - Registro fotografado/observado.

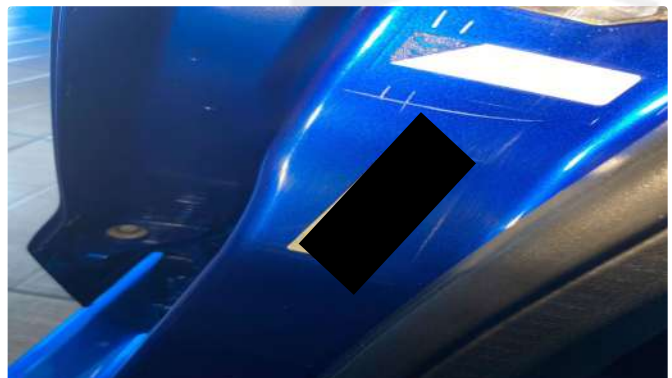
Eta/VIS

0249 - Registro fotografado/observado.

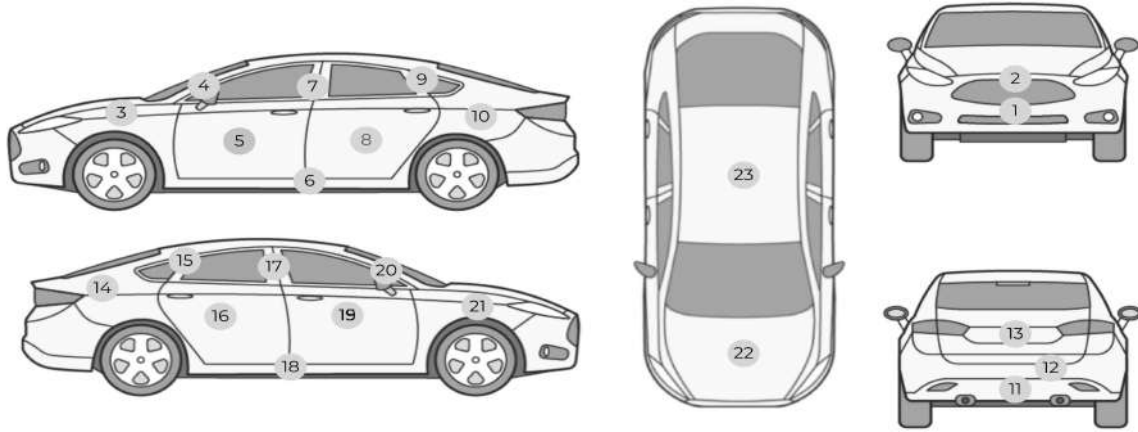
AVALIAÇÃO DE PINTURA

1- Envolvente/para choque dianteiro	Repintada
2 - Painel frontal	Original
3 - Paralama dianteiro esquerdo	Original
4 - Coluna dianteira esquerda	Original
5 - Porta dianteira esquerda	Original
6 - Caixa de ar/soleira esquerda	Original
7 - Coluna média/central esquerda	Original
8 - Porta traseira esquerda	Original
9 - Coluna traseira esquerda	Original
10 - Paralama/folha lateral traseira esquerda	Original
11- Envolvente/para choque traseiro/painel traseiro	Repintada
12 - Painel traseiro	Original
13- Capô/tampa do porta malas/caçamba	Original
14 - Paralama/folha lateral traseira direita	Original
15- Coluna traseira direita	Original
16- Porta traseira direita	Original
17- Coluna média/central direita	Original
18 - Caixa de ar/soleira direita	Original
19- Porta dianteira direita	Original
20 - Coluna dianteira direita	Original
21- Paralama dianteiro direito	Original
22 - Capô/tampa do compartimento do motor	Original

23 - Teto/Painel traseiro	Original

*** NO ATO DA PERÍCIA O VEÍCULO ENCONTRA-SE COM REPAROS DE FUNILARIA E PINTURA NO CAPÔ.***REPINTURA NO PARA-CHOQUE DIANTEIRO E PARA-CHOQUE TRASEIRO.***

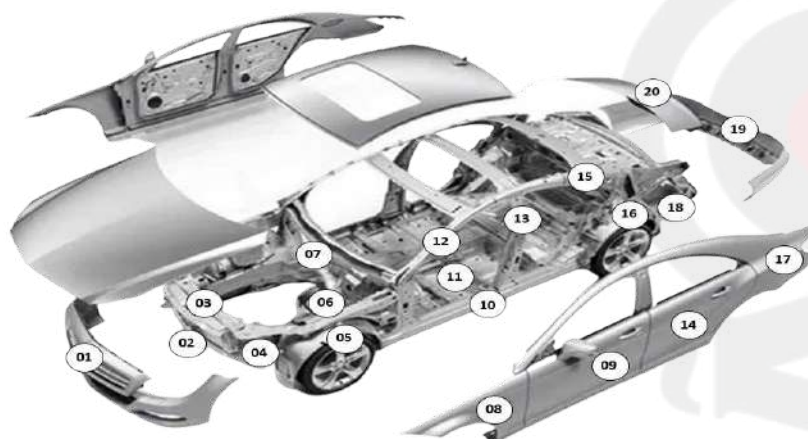
AVALIAÇÃO ESTRUTURAL

● 1 - Envolvente/para choque dianteiro	Original
● 2 - Alma para choque diant/painel front infe/crashbox	Original
● 3 - Painel frontal superior	Original
● 4 - Longarina dianteira esquerda	Original
● 5 - Caixa de roda dianteira esquerda	Original
● 6 - Torre do amortecedor dianteiro esquerdo	Original
● 7 - Painel corta fogo	Original
● 8 - Paralamas/folha lateral dianteira esquerda	Original
● 9 - Porta dianteira esquerda	Original
● 10 - Caixa de ar/soleira esquerda	Original
● 11 - Assoalho do habitáculo lado esquerdo	Original
● 12 - Coluna dianteira esquerda	Original
● 13 - Coluna média/central esquerda	Original
● 14 - Porta traseira esquerda	Original
● 15 - Coluna traseira esquerda	Original
● 16 - Caixa de roda traseira esquerda	Original
● 17 - Folha lateral traseira esquerda	Original
● 18 - Longarina traseira esquerda	Original
● 19 - Envolvente/para choque traseiro	Original
● 20 - Capô/tampa do porta malas/caçamba/painel traseiro	Original

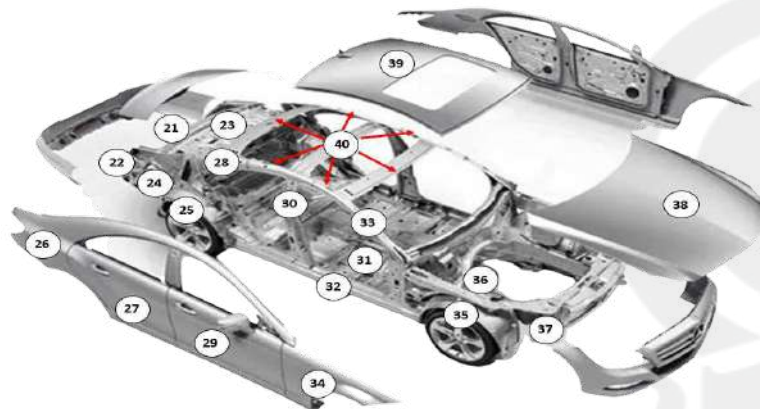
● 21 - Painel traseiro	Original
● 22 - Alma do para choque traseiro	Original
● 23 - Assoalho do porta malas/caçamba	Original
● 24 - Longarina traseira direita	Original
● 25 - Caixa de roda traseira direita	Original
● 26 - Folha lateral traseira direita	Original
● 27 - Porta traseira direita	Original
● 28 - Coluna traseira direita	Original
● 29 - Porta dianteira direita	Original
● 30 - Coluna média/central direita	Original
● 31 - Assoalho do habitáculo lado direito	Original
● 32 - Caixa de ar/soleira direita	Original
● 33 - Coluna dianteira direita	Original
● 34 - Paralamas/folha lateral dianteira direita	Original
● 35 - Caixa de roda dianteira direita	Original
● 36 - Torre do amortecedor dianteiro direito	Original
● 37 - Longarina dianteira direita	Original
● 38 - Capô/tampa do compartimento do motor	Reparado
● 39 - Folha do teto/painel traseiro	Original
● 40 - Estrutura do teto	Original
