LAUDO DE PERÍCIA CAUTELAR

Marca, Modelo e Ano fabricação/Modelo
CHEVROLET/MONTANA LS/CHEVROLET/MONTANA LS
2012/ 2012- PRATA - ALCOOL/GASOLINA

Solicitante
ALX MOTORS

APROVADO

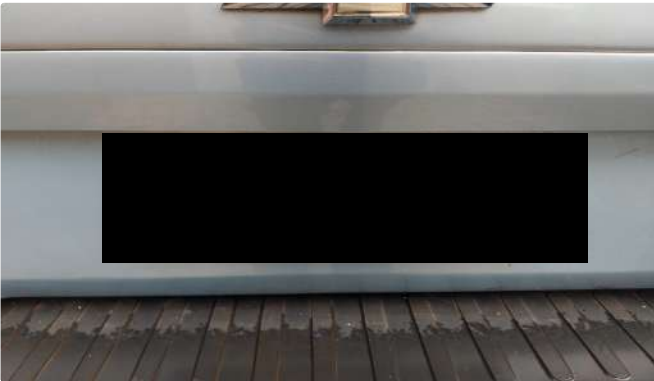
Placas (PIV)

0208 - Sem vestígios de irregularidades.

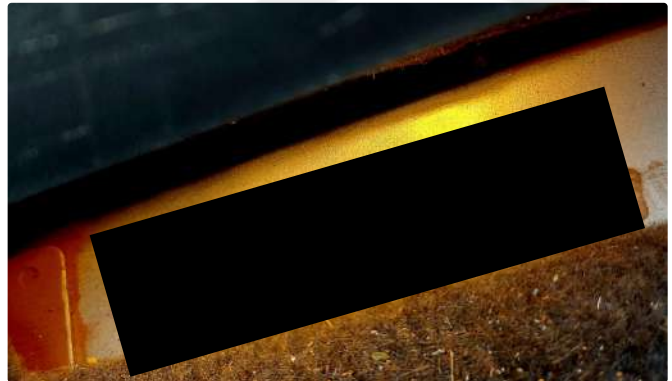
Gravação do Chassi

018 - Gravação identificadora sem vestígios aparentes de adulteração.

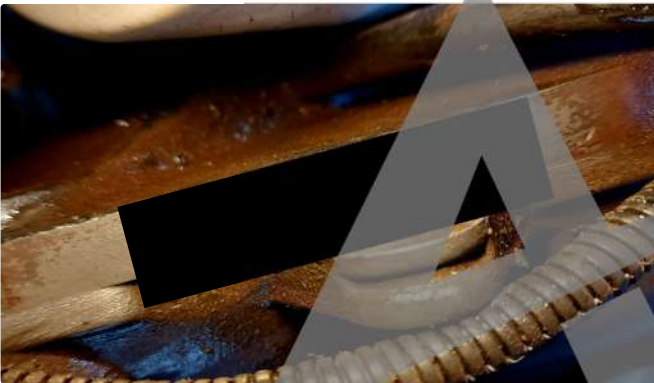
Gravação do Motor

048 - Gravação identificadora confere com os registros dos bancos de dados oficiais.

018 - Gravação identificadora sem vestígios aparentes de adulteração.

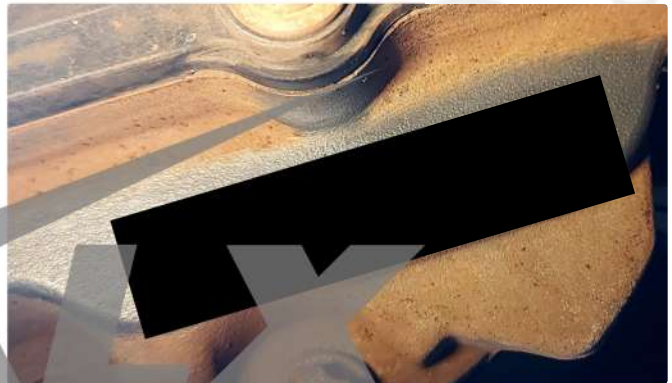
Gravação do Câmbio

049 - Gravação identificadora cadastrada parcialmente nos bancos de dados oficiais.

018 - Gravação identificadora sem vestígios aparentes de adulteração.

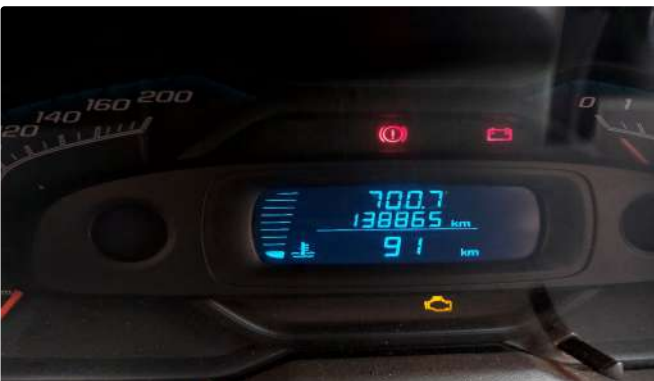
Hodômetro

249 - Registro fotografado/observado.

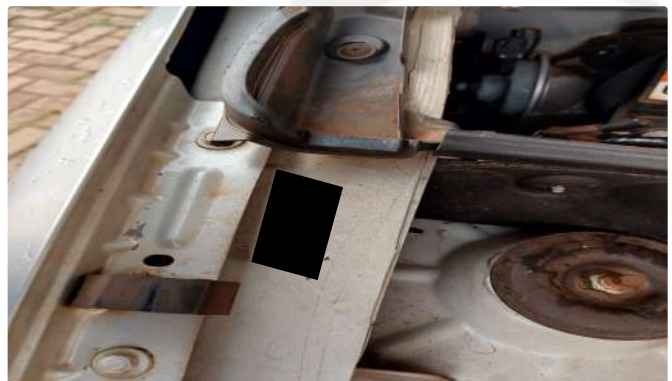
Eta/VIS

249 - Registro fotografado/observado.
