LAUDO DE PERÍCIA CAUTELAR

Marca, Modelo e Ano fabricação/Modelo
VW/POLO SEDAN 1.6COMFOR/VW/POLO SEDAN 1.6COMFOR
2013/2014 - PRATA - ALCOOL/GASOLINA

Solicitante
ALX MOTORS

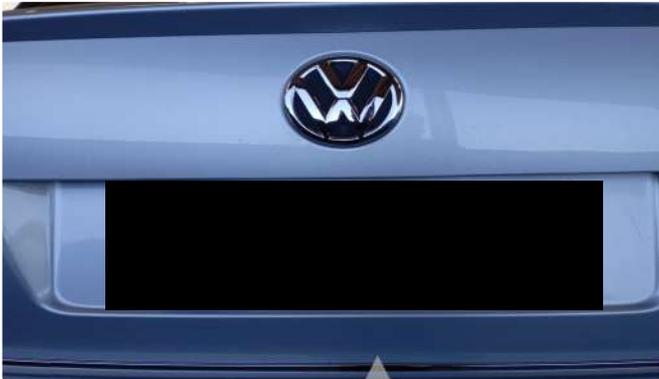
Placas (PIV)

028 - Sem vestígios de irregularidades.

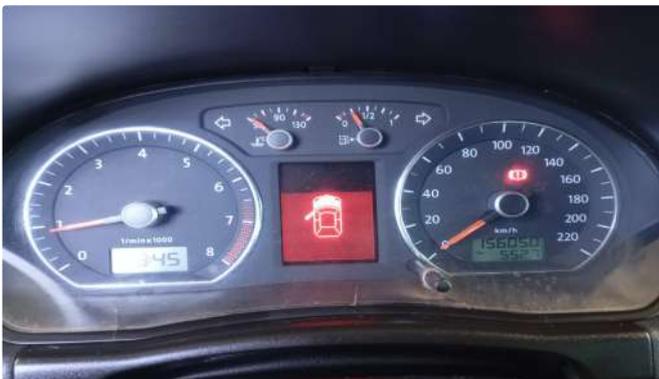
Hodômetro

249 - Registro fotografado/observado.

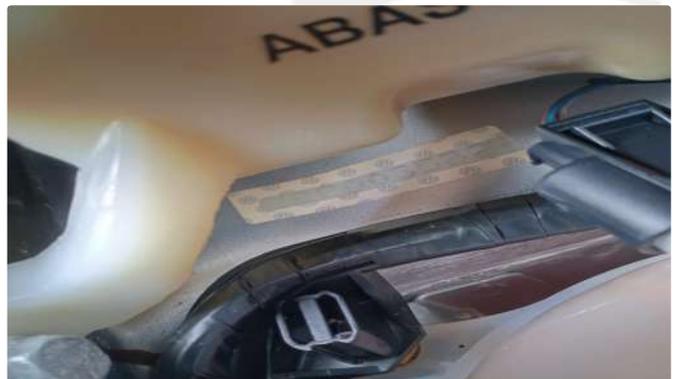
Eta/VIS

249 - Registro fotografado/observado.

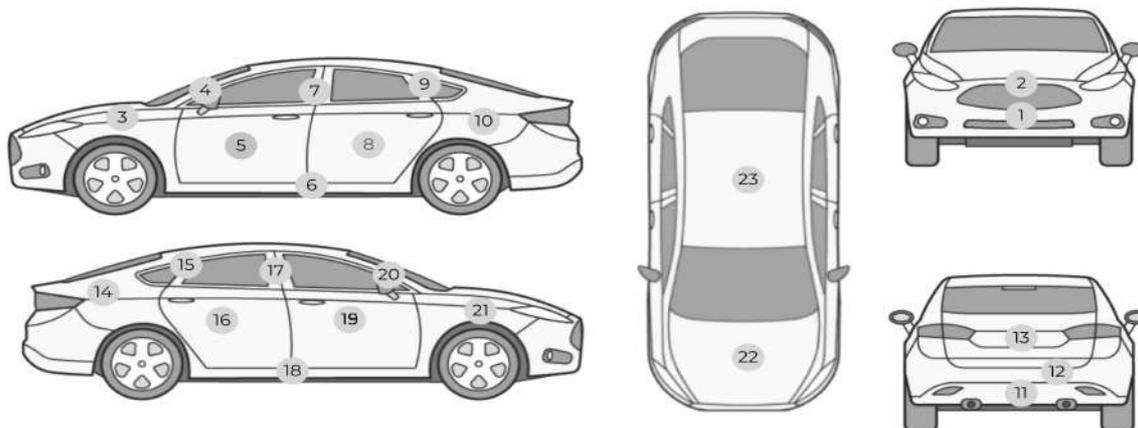
AVALIAÇÃO DE PINTURA

● 1 - Envolvente/para choque dianteiro	Original
● 2 - Painel frontal	Original
● 3 - Paralama dianteiro esquerdo	Original
● 4 - Coluna dianteira esquerda	Original
● 5 - Porta dianteira esquerda	Original
● 6 - Caixa de ar/soleira esquerda	Original
● 7 - Coluna média/central esquerda	Original
● 8 - Porta traseira esquerda	Original
● 9 - Coluna traseira esquerda	Original
● 10 - Paralama/folha lateral traseira esquerda	Original
● 11 - Envolvente/para choque traseiro/painel traseiro	Repintada
● 12 - Painel traseiro	Original
● 13 - Capô/tampa do porta malas/caçamba	Original
● 14 - Paralama/folha lateral traseira direita	Original
● 15 - Coluna traseira direita	Original
● 16 - Porta traseira direita	Original
● 17 - Coluna média/central direita	Original
● 18 - Caixa de ar/soleira direita	Original
● 19 - Porta dianteira direita	Original
● 20 - Coluna dianteira direita	Original
● 21 - Paralama dianteiro direito	Repintada

● 22 - Capô/tampa do compartimento do motor	Original
● 23 - Teto/Painel traseiro	Original

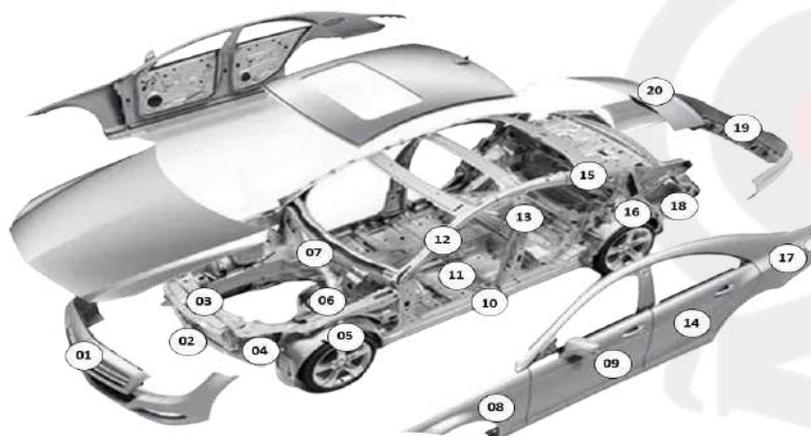
AVALIAÇÃO ESTRUTURAL

1 - Envolvente/para choque dianteiro	Substituído
2 - Alma para choque diant/painel front infe/crashbox	Original
3 - Painel frontal superior	Recuperado
4 - Longarina dianteira esquerda	Original
5 - Caixa de roda dianteira esquerda	Original
6 - Torre do amortecedor dianteiro esquerdo	Original
7 - Painel corta fogo	Original
8 - Paralama/folha lateral dianteira esquerda	Original
9 - Porta dianteira esquerda	Original
10 - Caixa de ar/soleira esquerda	Original
11 - Assoalho do habitáculo lado esquerdo	Original
12 - Coluna dianteira esquerda	Original
13 - Coluna média/central esquerda	Original
14 - Porta traseira esquerda	Original
15 - Coluna traseira esquerda	Original
16 - Caixa de roda traseira esquerda	Original
17 - Folha lateral traseira esquerda	Original
18 - Longarina traseira esquerda	Original
19 - Envolvente/para choque traseiro	Original
20 - Capô/tampa do porta malas/caçamba/painel traseiro	Original

*** NO ATO DA PERÍCIA O VEÍCULO ENCONTRA-SE COM KIT FRONTAL SUBSTITUÍDO (FARÓIS, GRADE, PARA-CHOQUE, ETC).***PAINEL FRONTAL RECUPERADO E O MESMO APRESENTA TRINCAS E AVARIAS.*** REPAROS DE FUNILARIA E PINTURA NO CAPÔ E FOLHA EXTERNA DA LATERAL TRASEIRADO LADO DIREITO.***REPINTURA NO PARA-LAMA EXTERNO DIANTEIRO DO LADO DIREITO E PARA-CHOQUE TRASEIRO.***AMOLGAMENTO (AMASSAMENTO) NA REGIÃO DO TETO.***

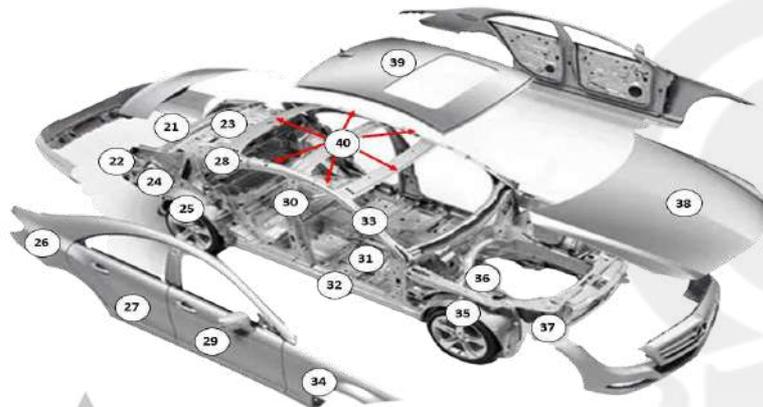
● 21 - Painel traseiro	Original
● 22 - Alma do para choque traseiro	Original
● 23 - Assoalho do porta malas/caçamba	Original
● 24 - Longarina traseira direita	Original
● 25 - Caixa de roda traseira direita	Original
● 26 - Folha lateral traseira direita	Reparado
● 27 - Porta traseira direita	Original
● 28 - Coluna traseira direita	Original
● 29 - Porta dianteira direita	Original
● 30 - Coluna média/central direita	Original
● 31 - Assoalho do habitáculo lado direito	Original
● 32 - Caixa de ar/soleira direita	Original
● 33 - Coluna dianteira direita	Original
● 34 - Para lama/folha lateral dianteira direita	Original
● 35 - Caixa de roda dianteira direita	Original
● 36 - Torre do amortecedor dianteiro direito	Original
● 37 - Longarina dianteira direita	Original
● 38 - Capô/tampa do compartimento do motor	Reparado
● 39 - Folha do teto/painel traseiro	Original
● 40 - Estrutura do teto	Original
