LAUDO DE PERÍCIA CAUTELAR

Marca, Modelo e Ano fabricação/Modelo
RENAULT/SANDERO EXPR 16/RENAULT/SANDERO EXPR 16
2014/ 2015- BRANCA - ALCOOL/GASOLINA

APROVADO COM APONTAMENTO

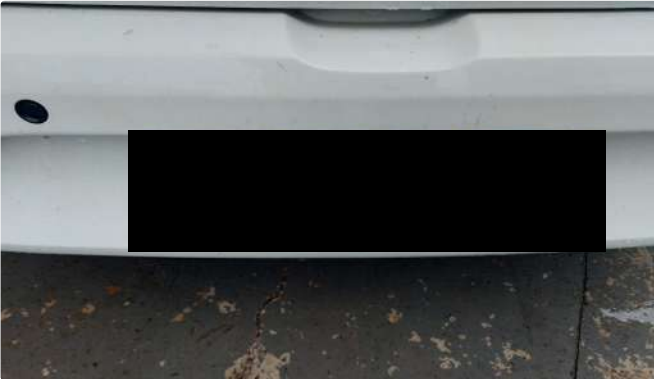
Placas (PIV)

028 - Sem vestígios de irregularidades.

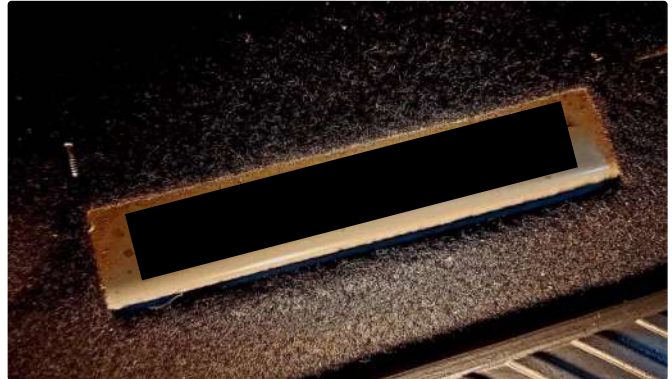
Gravação do Chassi

018 - Gravação identificadora sem vestígios aparentes de adulteração.

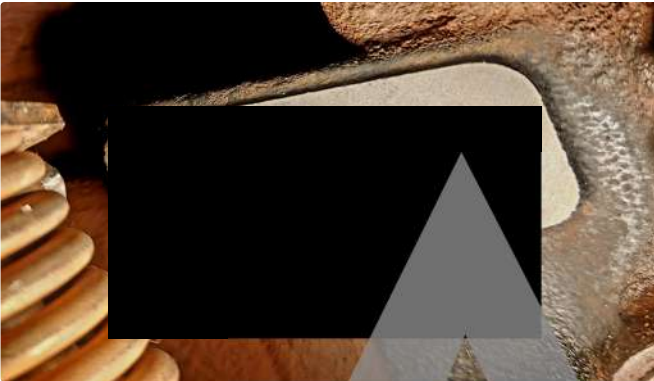
Gravação do Motor

048 - Gravação identificadora confere com os registros dos bancos de dados oficiais.

018 - Gravação identificadora sem vestígios aparentes de adulteração.

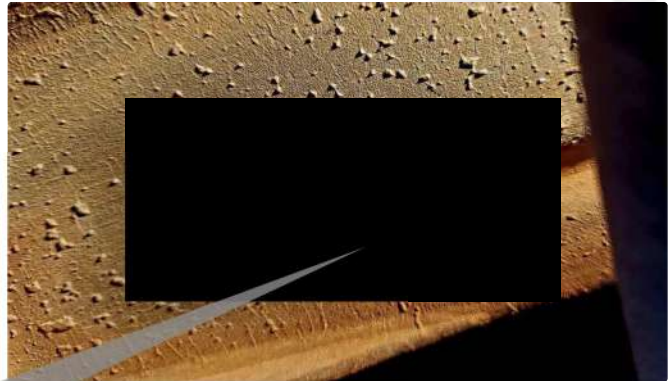
Gravação do Câmbio

018 - Gravação identificadora sem vestígios aparentes de adulteração.

074 - Não registrada nos bancos de dados dos órgãos competentes / BIN

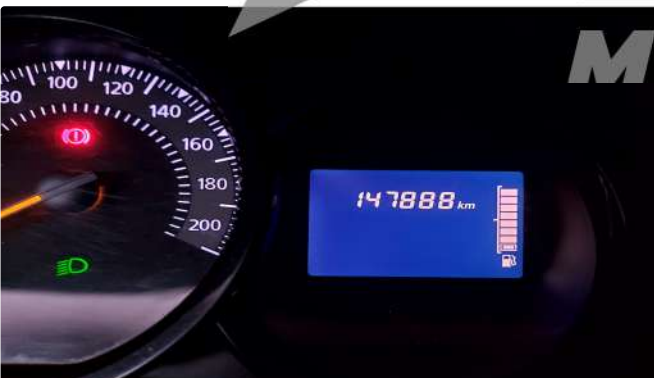
Hodômetro

249 - Registro fotografado/observado.

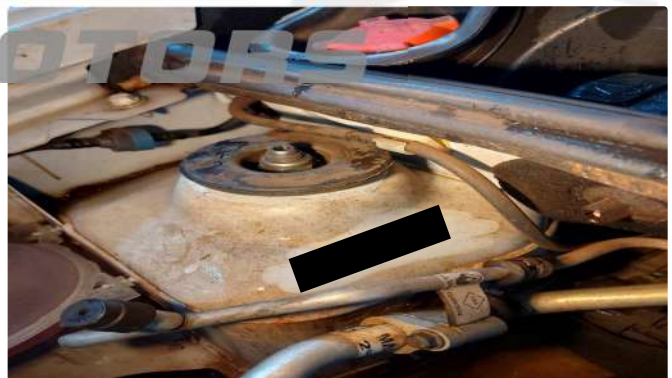
Eta/VIS

249 - Registro fotografado/observado.

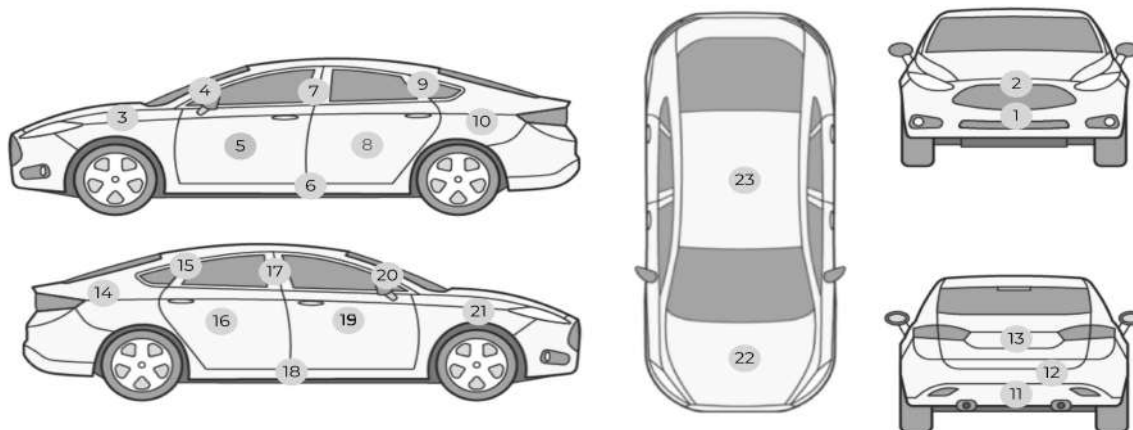
AVALIAÇÃO DE PINTURA

● 1 - Envolvente/para choque dianteiro	Original
● 2 - Painel frontal	Original
● 3 - Paralama dianteiro esquerdo	Original
● 4 - Coluna dianteira esquerda	Original
● 5 - Porta dianteira esquerda	Original
● 6 - Caixa de ar/soleira esquerda	Original
● 7 - Coluna média/central esquerda	Original
● 8 - Porta traseira esquerda	Original
● 9 - Coluna traseira esquerda	Original
● 10 - Paralama/folha lateral traseira esquerda	Original
● 11 - Envolvente para choque traseiro/painel traseiro	Original
● 12 - Painel traseiro	Original
● 13 - Capô/tampa do porta malas/caçamba	Repintada
● 14 - Paralama/folha lateral traseira direita	Repintada
● 15 - Coluna traseira direita	Original
● 16 - Porta traseira direita	Original
● 17 - Coluna média/central direita	Original
● 18 - Caixa de ar/soleira direita	Original
● 19 - Porta dianteira direita	Original
● 20 - Coluna dianteira direita	Original
● 21 - Paralama dianteiro direito	Original

● 22 - Capô/tampa do compartimento do motor	Original
● 23 - Teto/Painel traseiro	Original

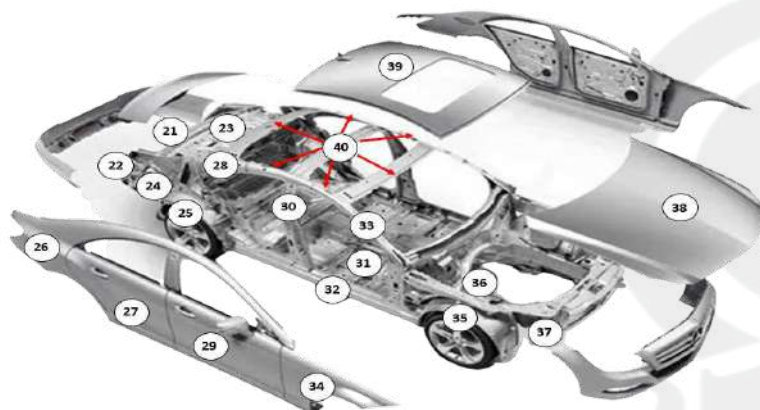
☐ AVALIAÇÃO ESTRUTURAL

● 1 - Envolvente/para choque dianteiro	Recuperado
● 2 - Alma para choque diant/painel front infe/crashbox	Original
● 3 - Painel frontal superior	Original
● 4 - Longarina dianteira esquerda	Original
● 5 - Caixa de roda dianteira esquerda	Original
● 6 - Torre do amortecedor dianteiro esquerdo	Original
● 7 - Painel corta fogo	Original
● 8 - Paralama/folha lateral dianteira esquerda	Recuperado
● 9 - Porta dianteira esquerda	Recuperado
● 10 - Caixa de ar/soleira esquerda	Recuperado
● 11 - Assoalho do habitáculo lado esquerdo	Original
● 12 - Coluna dianteira esquerda	Original
● 13 - Coluna media/central esquerda	Recuperado
● 14 - Porta traseira esquerda	Substituído
● 15 - Coluna traseira esquerda	Original
● 16 - Caixa de roda traseira esquerda	Original
● 17 - Folha lateral traseira esquerda	Recuperado
● 18 - Longarina traseira esquerda	Original
● 19 - Envolvente/para choque traseiro	Substituído
● 20 - Capô/tampa do porta malas/caçamba/painel traseiro	Original

● 21 - Painel traseiro	Original
● 22 - Alma do para choque traseiro	Original
● 23 - Assoalho do porta malas/caçamba	Original
● 24 - Longarina traseira direita	Original
● 25 - Caixa de roda traseira direita	Original
● 26 - Folha lateral traseira direita	Original
● 27 - Porta traseira direita	Original
● 28 - Coluna traseira direita	Original
● 29 - Porta dianteira direita	Original
● 30 - Coluna média/central direita	Original
● 31 - Assoalho do habitáculo lado direito	Original
● 32 - Caixa de ar/soleira direita	Recuperado
● 33 - Coluna dianteira direita	Original
● 34 - Para lama/folha lateral dianteira direita	Original
● 35 - Caixa de roda dianteira direita	Original
● 36 - Torre do amortecedor dianteiro direito	Original
● 37 - Longarina dianteira direita	Original
● 38 - Capô/tampa do compartimento do motor	Original
● 39 - Folha do teto/painel traseiro	Original
● 40 - Estrutura do teto	Original

*** NO ATO DA PERÍCIA O VEÍCULO ENCONTRA-SE COM PORTA TRASEIRO DO LADO ESQUERDO E PARA-CHOQUE TRASEIRO SUBSTITUÍDOS.*** PARA-CHOQUE DIANTEIRO, PARA-LAM A EXTERNO DIANTEIRO, CAIXA DE AR DIANTEIRA, PORTA DIANTEIRA, PORTA TRASEIRA, CAIXA DE AR TRASEIRA, FOLHA EXTERNA DA COLUNA MÉDIA (CENTRAL) REGIÃO SUPERIOR, FOLHA EXTERNA DA LATERAL TRASEIRA, BATENTE DA PORTA TRASEIRA AMBOS DO LADO ESQUERDO E CAIXA DE AR TRASEIRO DO LADO DIREITO RECUPERADOS COM PRESENÇA DE MASSA PLÁSTICA.*** AMOLGAMENTOS (AMASSAMENTOS) NA FOLHA INTERNA DA COLUNA MÉDIA (CENTRAL) REGIÃO SUPERIOR DO LADO ESQUERDO E PAINEL TRASEIRO.*** REPINTURA NA FOLHA EXTERNA DA LATERAL TRASEIRO DO LADO DIREITO E TAMPAS DO PORTA-MALAS.*** AVARIAS (RISCOS) EM ALGUMAS PEÇAS DA LATARIA.*** AVARIAS NO SISTEMA DE SEGURANÇA AIRBAG NO PAINEL DE INSTRUMENTOS.***
