LAUDO DE PERÍCIA CAUTELAR

Marca, Modelo e Ano fabricação/Modelo
FIAT/SIENA FIRE FLEX/FIAT/SIENA FIRE FLEX
2008/ 2008 - PRATA - ALCOOL/GASOLINA

Solicitante
ALX MOTORS

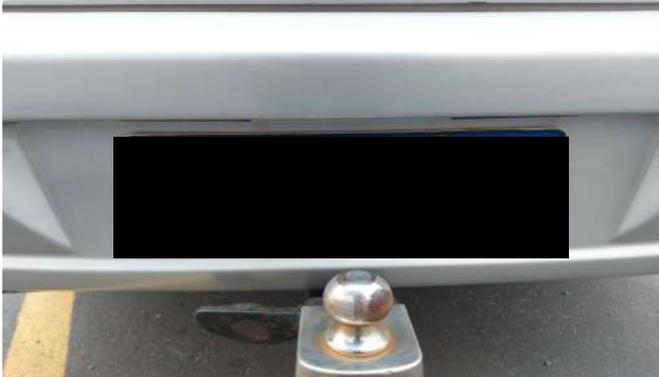
Placas (PIV)

0208 - Sem vestígios de irregularidades.

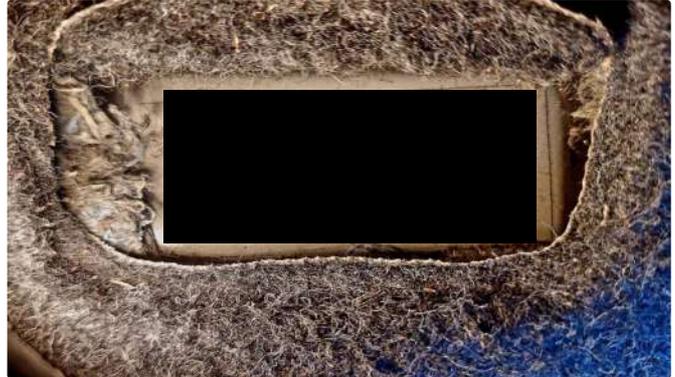
Gravação do Chassi

018 - Gravação identificadora sem vestígios aparentes de adulteração.

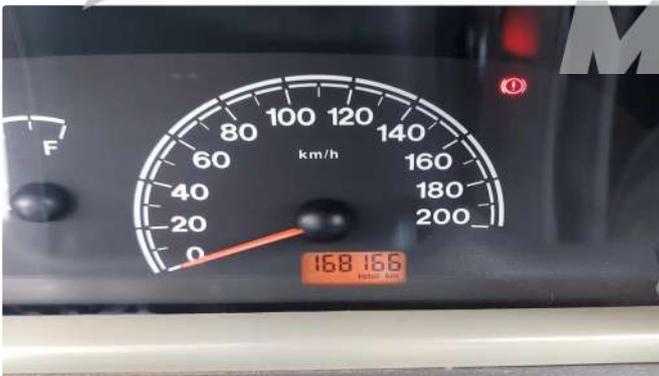
Hodômetro

249 - Registro fotografado/observado.

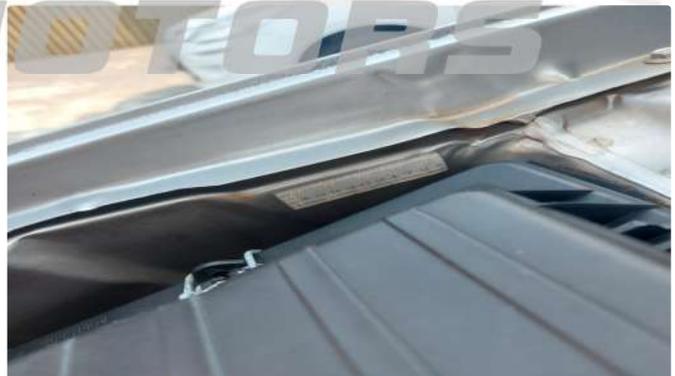
Eta/VIS

249 - Registro fotografado/observado.

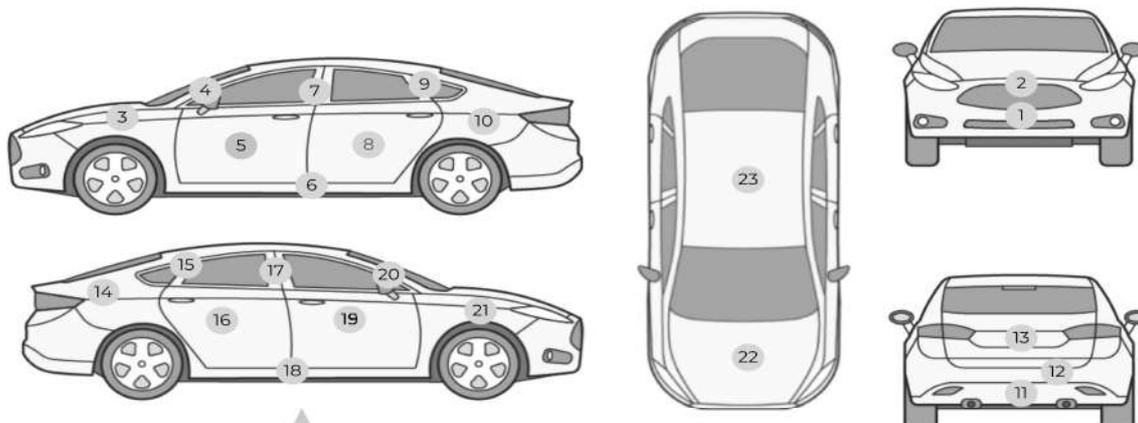
AVALIAÇÃO DE PINTURA

● 1 - Envolvente/para choque dianteiro	Original
● 2 - Painel frontal	Original
● 3 - Paralama dianteiro esquerdo	Original
● 4 - Coluna dianteira esquerda	Original
● 5 - Porta dianteira esquerda	Original
● 6 - Caixa de ar/soleira esquerda	Original
● 7 - Coluna média/central esquerda	Original
● 8 - Porta traseira esquerda	Original
● 9 - Coluna traseira esquerda	Original
● 10 - Paralama/folha lateral traseira esquerda	Repintada
● 11 - Envolvente/para choque traseiro/painel traseiro	Original
● 12 - Painel traseiro	Original
● 13 - Capô/tampa do porta malas/caçamba	Original
● 14 - Paralama/folha lateral traseira direita	Original
● 15 - Coluna traseira direita	Original
● 16 - Porta traseira direita	Original
● 17 - Coluna média/central direita	Original
● 18 - Caixa de ar/soleira direita	Original
● 19 - Porta dianteira direita	Original
● 20 - Coluna dianteira direita	Original
● 21 - Paralama dianteiro direito	Original

● 22 - Capô/tampa do compartimento do motor	Original
● 23 - Teto/Painel traseiro	Original

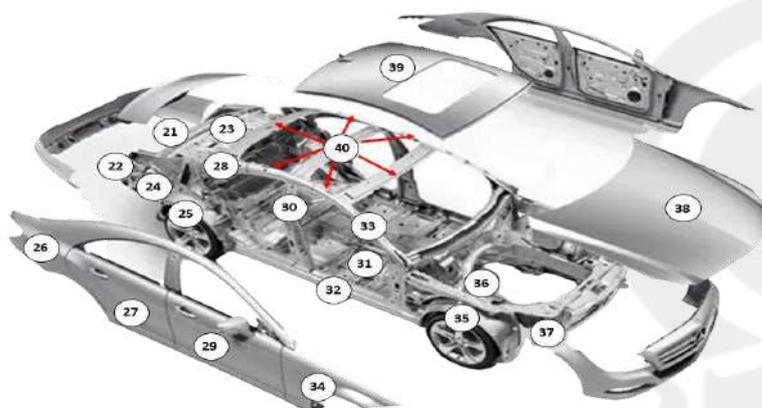
● 21 - Painel traseiro	Original
● 22 - Alma do para choque traseiro	Original
● 23 - Assoalho do porta malas/caçamba	Original
● 24 - Longarina traseira direita	Original
● 25 - Caixa de roda traseira direita	Original
● 26 - Folha lateral traseira direita	Recuperado
● 27 - Porta traseira direita	Recuperado
● 28 - Coluna traseira direita	Original
● 29 - Porta dianteira direita	Original
● 30 - Coluna média/central direita	Original
● 31 - Assoalho do habitáculo lado direito	Original
● 32 - Caixa de ar/soleira direita	Original
● 33 - Coluna dianteira direita	Original
● 34 - Paralama/folha lateral dianteira direita	Original
● 35 - Caixa de roda dianteira direita	Original
● 36 - Torre do amortecedor dianteiro direito	Original
● 37 - Longarina dianteira direita	Original
● 38 - Capô/tampa do compartimento do motor	Original
● 39 - Folha do teto/painel traseiro	Original
● 40 - Estrutura do teto	Original

*** NO ATO DA PERÍCIA O VEÍCULO ENCONTRA-SE COM PARA-CHOQUE DIANTEIRO, PORTA TRASEIRA, FOLHA EXTERNA DA LATERAL TRASEIRA AMBOS DO LADO DIREITO E PARA-CHOQUE TRASEIRO RECUPERADOS COM PRESENÇA DE MASSA PLÁSTICA.***REPINTURA NA FOLHA EXTERNA DA LATERAL TRASEIRO DO LADO ESQUERDO.*** AVARIAS (RISCOS)EM ALGUM AS PEÇAS DA LATARIA.***
