LAUDO DE PERÍCIA CAUTELAR

Marca, Modelo e Ano fabricação/Modelo
VW/UP TAKE MA/VW/UP TAKE MA
2014/ 2015- BRANCA - ALCOOL/GASOLINA

Solicitante
ALX MOTORS

APROVADO COM APONTAMENTO

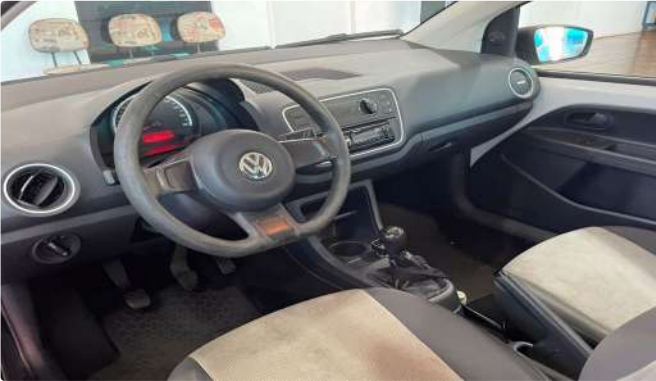
Placas (PIV)

208 - Sem vestígios de irregularidades.

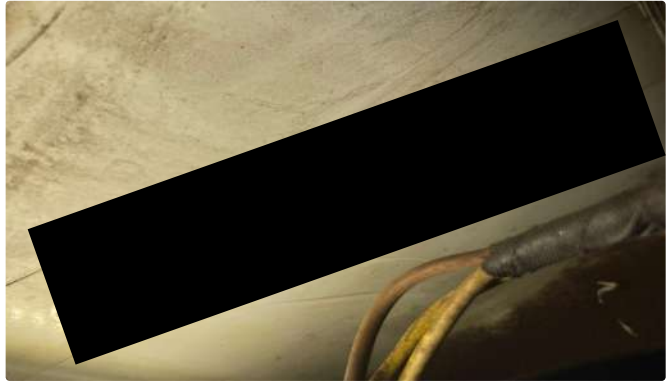
Gravação do Chassi

018 - Gravação identificadora sem vestígios aparentes de adulteração.

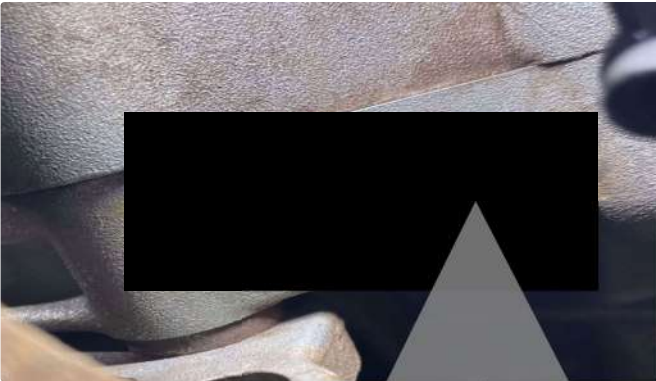
Gravação do Motor

048 - Gravação identificadora confere com os registros dos bancos de dados oficiais.

018 - Gravação identificadora sem vestígios aparentes de adulteração.

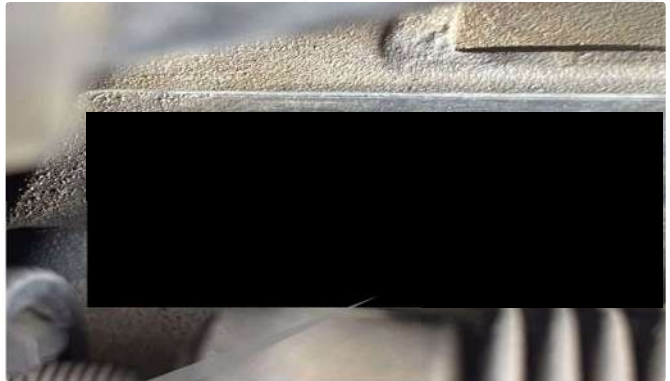
Gravação do Câmbio

018 - Gravação identificadora sem vestígios aparentes de adulteração.

074 - Não registrada nos bancos de dados dos órgãos competentes / BIN

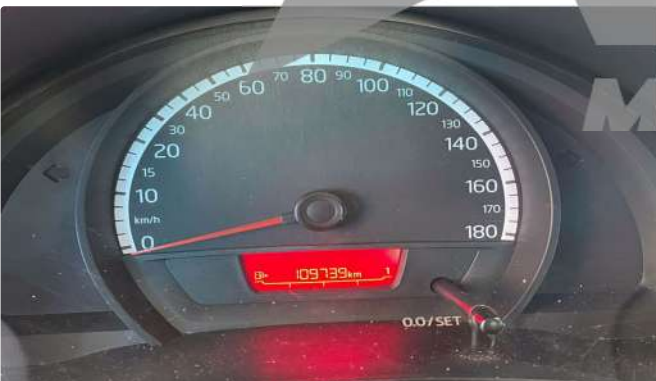
Hodômetro

249 - Registro fotografado/observado.

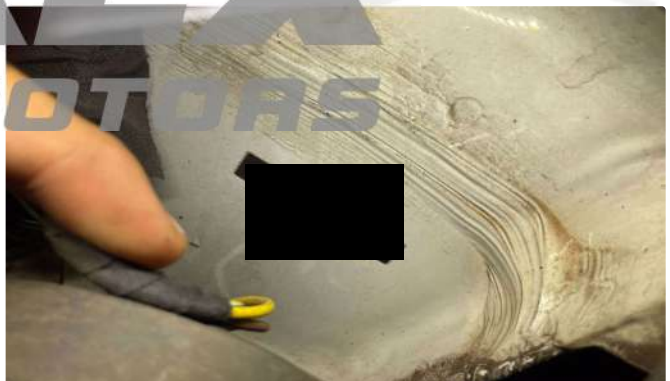
Eta/VIS

249 - Registro fotografado/observado.

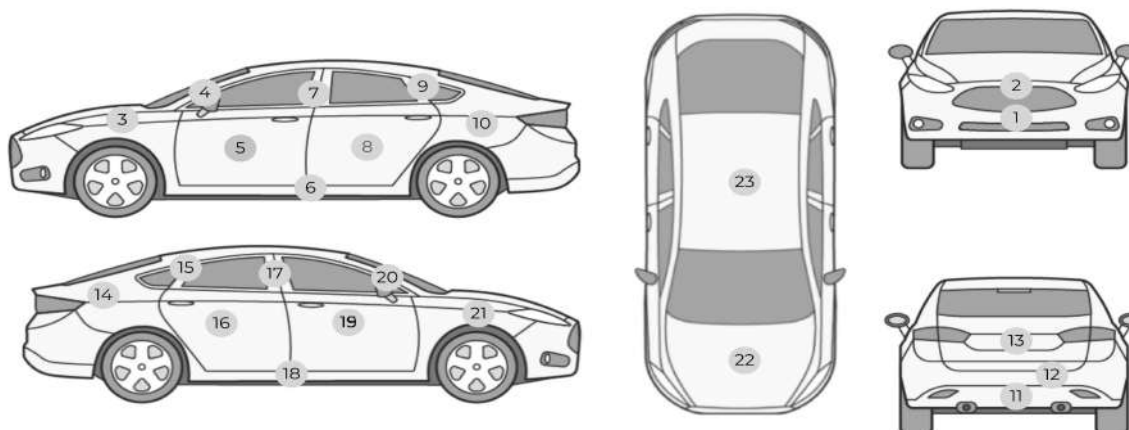
AVALIAÇÃO DE PINTURA

● 1 - Envolvente/para choque dianteiro	Original
● 2 - Painel frontal	Original
● 3 - Paralamas dianteiro esquerdo	Repintada
● 4 - Coluna dianteira esquerda	Original
● 5 - Porta dianteira esquerda	Original
● 6 - Caixa de ar/soleira esquerda	Original
● 7 - Coluna média/central esquerda	Original
● 8 - Porta traseira esquerda	Não Aplicável
● 9 - Coluna traseira esquerda	Original
● 10 - Paralamas/folha lateral traseira esquerda	Original
● 11 - Envolvente/para choque traseiro/painel traseiro	Original
● 12 - Painel traseiro	Original
● 13 - Capô/tampa do porta malas/caçamba	Original
● 14 - Paralamas/folha lateral traseira direita	Original
● 15 - Coluna traseira direita	Original
● 16 - Porta traseira direita	Não Aplicável
● 17 - Coluna média/central direita	Original
● 18 - Caixa de ar/soleira direita	Original
● 19 - Porta dianteira direita	Original
● 20 - Coluna dianteira direita	Repintada
● 21 - Paralamas dianteiro direito	Original

● 22 - Capô/tampa do compartimento do motor	Repintada
● 23 - Teto/Painel traseiro	Original

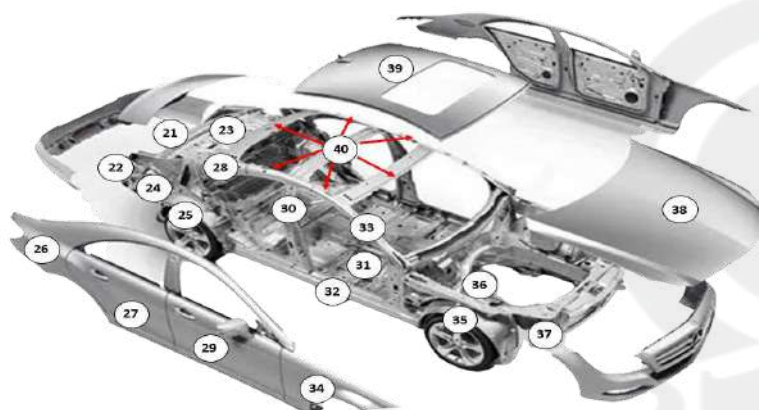
● 21 - Painel traseiro	Reparado
● 22 - Alma do para choque traseiro	Original
● 23 - Assoalho do porta malas/caçamba	Original
● 24 - Longarina traseira direita	Original
● 25 - Caixa de roda traseira direita	Original
● 26 - Folha lateral traseira direita	Original
● 27 - Porta traseira direita	Não Aplicável
● 28 - Coluna traseira direita	Original
● 29 - Porta dianteira direita	Reparado
● 30 - Coluna média/central direita	Original
● 31 - Assoalho do habitáculo lado direito	Original
● 32 - Caixa de ar/soleira direita	Original
● 33 - Coluna dianteira direita	Original
● 34 - Para lama/folha lateral dianteira direita	Substituído
● 35 - Caixa de roda dianteira direita	Original
● 36 - Torre do amortecedor dianteiro direito	Original
● 37 - Longarina dianteira direita	Original
● 38 - Capô/tampa do compartimento do motor	Substituído
● 39 - Folha do teto/painel traseiro	Original
● 40 - Estrutura do teto	Original

*** NO ATO DA PERÍCIA O VEÍCULO ENCONTRA-SE COM KIT FRONTAL SUBSTITUÍDO (FAROL, PARA-LAM A EXTERNO AMBOS DO LADO DIREITO, GRADE, PARA-CHOQUE, CAPO, ETC).***PARA-CHOQUE TRASEIRO SUBSTITUÍDO.*** REPAROSDE FUNILARIA E PINTURA NA PORTA DIANTEIRA DO LADO DIREITO E FOLHA EXTERNA DA LATERAL TRASEIRADO LADO ESQUERDO.***REPAROS NA CAIXA DE RODA TRASEIRADO LADO ESQUERDO E PAINEL TRASEIRO.***REPINTURA NO CAPÔ, PARA-LAM A EXTERNO DIANTEIRO DO LADO ESQUERDO E COLUNA DIANTEIRA DO LADO DIREITO.*** AMOLGAMENTO (AMASSAMENTO) NO PARA-LAM A EXTERNO DIANTEIRO, FOLHA EXTERNA DA LATERAL TRASEIRA AMBOS DO LADO ESQUERDO E TETO.*** AVARIAS (RISCOS)EM ALGUM AS PEÇAS DA LATARIA.***
